# Technical information

## 40-1149FK

Kit Chain + Gear

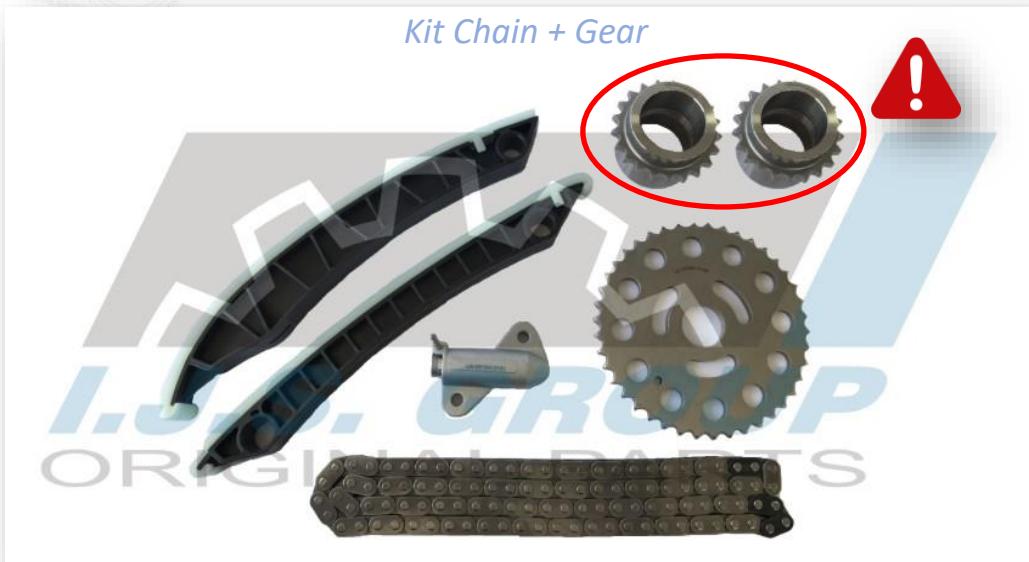
Check that the crankshaft gear you removed matches the equipment in this kit. If an incorrect crankshaft gear is installed, the crankshaft pulley will be misaligned preventing proper transmission of the auxiliary belts.

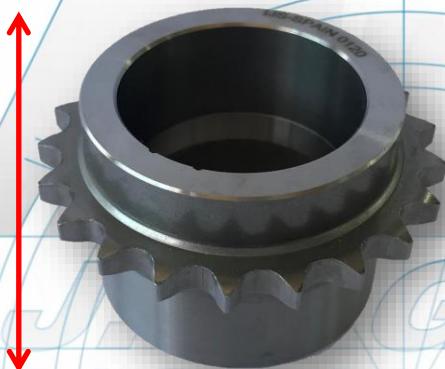
OPTION 1:

33mm  
Gear

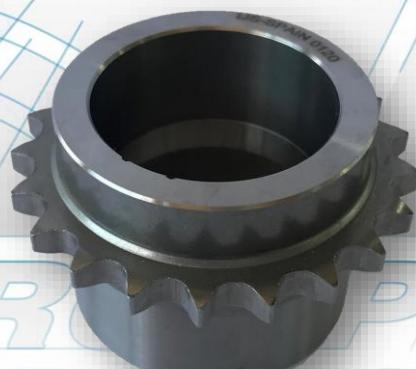
OPTION 2:

38mm  
Gear
